## Tankgeber, Neuteil gegen Reparatur

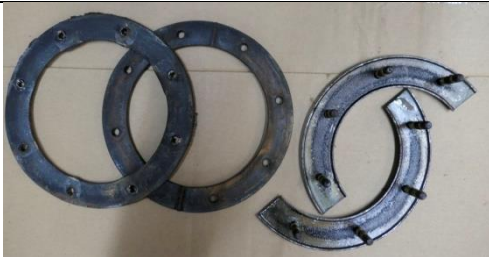
Den Tank muss man weitgehend entleeren, ich habe zur Sicherheit noch eine Wanne daruntergestellt. Den Kraftstoff-Rücklaufschlauch und den Stecker am Tankgeber abziehen. Dann zeigte sich folgendes Bild am Geberflansch. Alles verdreckt, Unterbodenschutz, Rost. Stehbolzen ragen von innen von den Halbringen (Abbildung 3) nach vorne durch die Tankwandung und den äußeren Flansch, darauf Muttern, 8 Stück. Flache Muttern eingebettet in Rost. Mit Kriechöl 2 Tage eingeweicht. Stecknuss ragte nicht weit genug über die Mutter, auch wegen der üblichen Fase an den Stecknüssen. Ich hatte noch einen alten, passenden Rohrschlüssel gefunden. Diesen sägte ich ein kleines Stückchen ab, damit er gleich fassen kann, wenn er über die Mutter gestülpt wird. Aber auch damit fasste er nicht. Also mit Schabern jeglicher Art rundherum um die Muttern allen Dreck weggekratzt. Viel Arbeit, aber das hat es dann gebracht. Rohrschlüssel darauf und alle Muttern angelöst, Mit Knarre und Stecknuss ganz abgeschraubt. Zum Glück keinen Stehbolzen abgerissen.

| Abbildung 1<br>Tankgeberflansch von außen.<br>Orientierung so,<br>wie am Tank befestigt,<br>Schlauchstutzen nach ca. „1<br>Uhr“ zeigend | Abbildung 2<br>Tankgeberflansch von innen<br>mit Kabeldurchführung zum<br>Stecker | Abbildung 3<br>Dichtungen innen / außen<br>Innerer Haltering mit Stehbolzen |

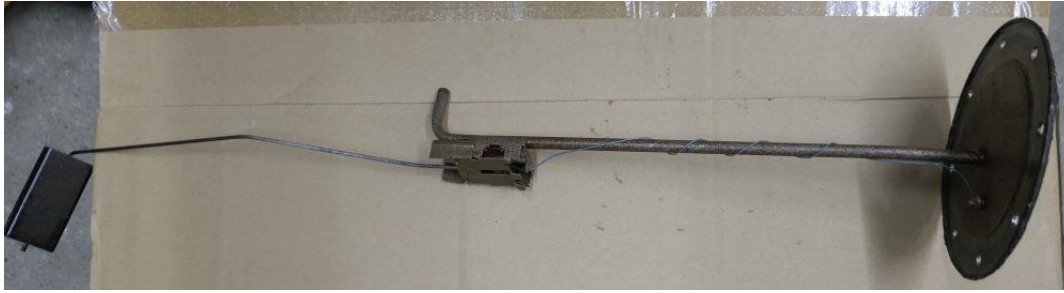
Abbildung 4  
Tankgeber komplett

Wie man in Abbildung 4 sieht, endet der Schwimmerarm in einem kleinen Gehäuse. Der Schwimmerarm ist drehbar darin gelagert. Über das Lager hinausgehend ist dieser Arm verlängert und trägt einen Schleifer, der je nach Ausschlag des Schwimmers über einen offenen Drahtwiderstand hinweggleitet.

Der Tankgeber, der innere Haltering sowie die beiden Dichtungen wurden vorsichtig herausgeholt, gesäubert und genauer untersucht.

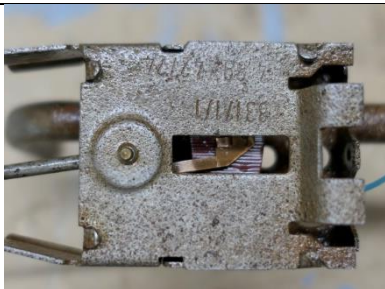
Abbildung 5  
Widerstandsgehäuse

In Abbildung 5 sieht man durch ein Fenster den Drahtwiderstand, der aus einer Wicklung um eine trapezförmige Platine besteht, darüber befindet sich der kupferfarbene Schleifer. Über das Drehlager ist der Schleifer mit Masse verbunden. An einem Ende ist der Drahtwiderstand mit einer Lötstelle verbunden (Abbildung 6), von der aus die Messleitung nach außen zum Steckeranschluss geführt wird. Zwischen diesem Lötanschluss und dem Schleifer bzw. dessen Gehäuse (im eingebautem Zustand ist es die Karosseriemasse) kann man den Widerstand messen, der die Tankanzeige in die entsprechende Stellung bringt und die dem Füllstand des Tanks entspricht.

Die Trapezform der Platine hat wahrscheinlich den Sinn, dass die Anzeige in Richtung von „voll“ auf „leer“ schneller gegen leer geht bei identischem Pegelverlust als bei vollem Tank, da gegen „leer“ der Schleifer von einer Windung zur anderen eine größere Drahtwiderstandslänge überspringt. Bei gleichem Entnahmefluss des Kraftstoffes bewegt sich die Anzeige im volleren Tankbereich also langsamer als im unteren Bereich.

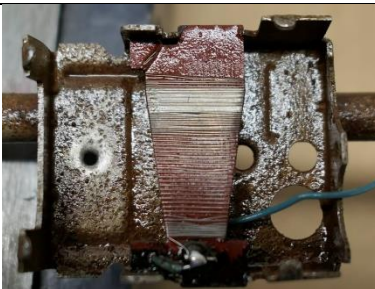
Abbildung 6  
Geöffnetes Widerstandsgehäuse

Der gemessene Widerstand von der Lötstelle zum Schleifer war unendlich. Die Schlussfolgerung: Widerstandsdraht gerissen oder die Lötstelle unterbrochen. Der Draht

wies keine Unterbrechung auf, also musste in der Lötstelle ein Kontaktproblem bestehen. Der Widerstandsdraht besteht aus irgendeiner nicht rostenden Legierung, die man sehr schlecht verlässlich löten kann. Man kann es irgendwann hinbekommen, aber wie lange der Kontakt bestehen wird, ist fraglich.

Um mir den Aufwand möglichst zu ersparen, habe ich den neuen Geber mit parallel angeordneten Flanschen und gleicher Orientierung mit dem alten Geber zusammen in einer Vorrichtung am Schraubstock eingespannt und den Schwimmerarm am neuen Geber nachgebogen, sodass bei gleichen Endausschlägen die gleiche Position erreicht wird, Das kann man durch Biegen auch der Anschlaglaschen, wie in Abbildung 6 links zu sehen ist, erreichen.

Das Gehäuse des Widerstandsträgers und Schleifers kann man öffnen, indem man die Biegelaschen (möglichst wenig, damit sie nicht brechen) hochbiegt.

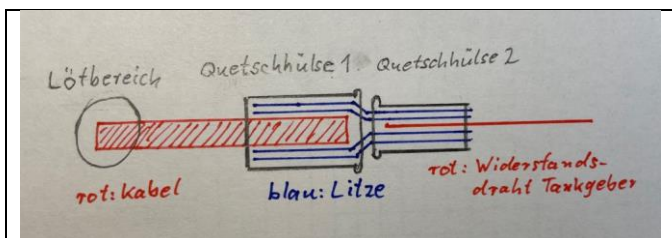
Abbildung 11  
Befestigung Widerstanddraht mit Quetschhülsen

Vermutlich ist der Abriss des Widerstanddrahtes dadurch entstanden, dass es im Laufe seines Lebens zu vielen Biegungen kam, verursacht durch Erschütterungen aber wohl noch mehr durch den Schleifarm. Jedes Mal, wenn dieser bei „Tank leer“ in die Nähe der Lötstelle kam, bog er damit an dem Draht in Nähe der Lötstelle herum, bis es schließlich zur Kontaktunterbrechung kam.

Das hat sich nun mit meiner Maßnahme auch nicht verbessert. Hinterher fiel mir noch eine Lösung für eine zukünftige erneute Reparatur ein, die dem Draht bei Biegung einen größeren Radius ermöglicht. Die Lösung ist in Skizze Abbildung 11 verdeutlicht:

Man nehme ca. 2 cm Kupferlitze, z. B. mit 1mm Ø, und stecke diese in eine passende Quetschhülse bis etwas über ein Ende der Hülse hinaus. Von dieser Seite steckt man den Widerstanddraht ebenfalls in die Hülse und quetscht dicht am Kragen die Hülse. Die Litze soll gerne aus der kragenlosen Seite, in die der Widerstanddraht eingeführt wurde, etwas hervorstehen. Das ermöglicht einen größeren Biegeradius des Widerstanddrahtes. Von der anderen Seite schiebt man eine größere Quetschhülse auf die Litze, und zusätzlich kommt da ein Stück unisoliertes Kupferkabel (z.B. abisoliertes Installationskabel) mit hinein. Es sollte ca. 1,5cm aus der Hülse herausstehen. Dann wird es gequetscht und das Ende des Kupferkabels fixiert man dann durch Lötung am vorgesehenen Lötunkt der Platine. Das Kabel wirkt als Lötzinnebremse wirken. Beim Löten ist darauf zu achten, dass kein Lötzinn in die Hülse hineinfließt. Dringt Lötzinn in die Hülse ein, geht der „weiche“ Übergang zum Widerstanddraht verloren und man hat nichts gewonnen.
